Bouwkundige inventarisatie met uitvoeringsadvies
Klooster aan de Nemiusstraat 6 - 8 te 's-Hertogenbosch
Rijksmonument

Opname datum 7 oktober 2011

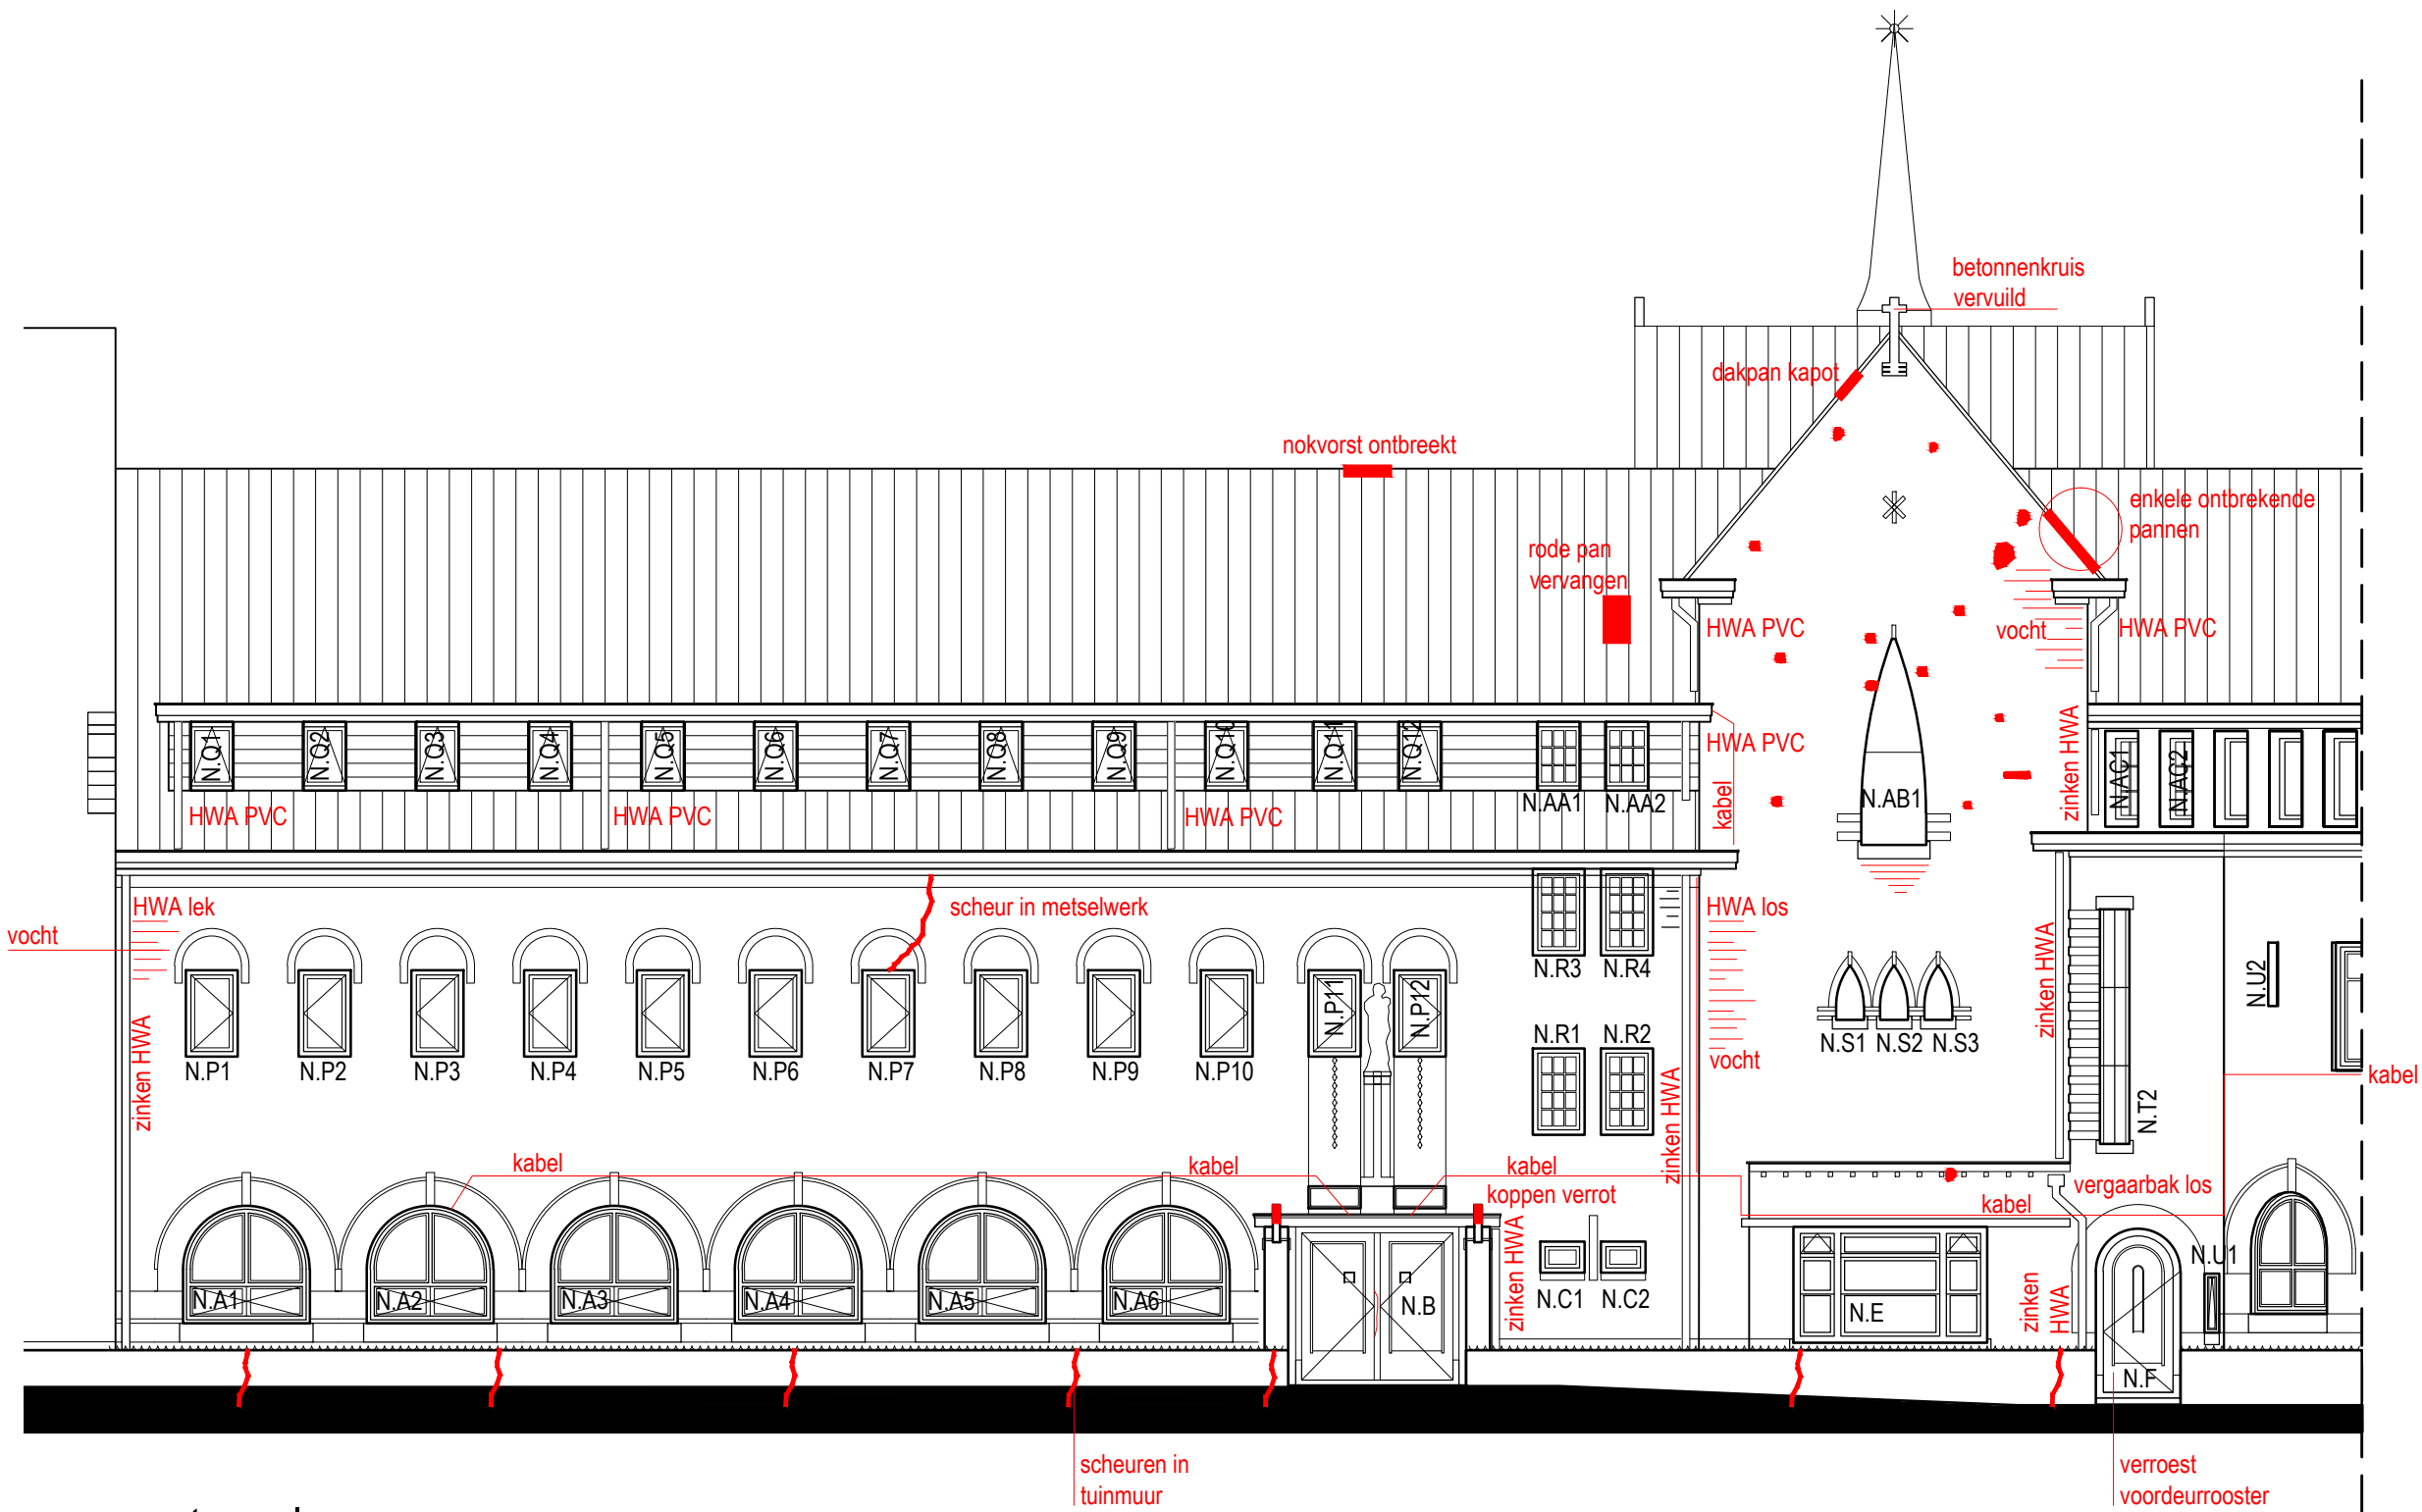
oostgevel

materiaalomschrijving en staat van de gevel, zie omschrijving
 ■ beschadigd metselwerk, aangesmeerd

Code	Omschrijving	Materiaal	Staat	Onderhoud
Oost gevel	22	Metselwerk tuinmuur op de erfscheiding	Schoonwerk metselwerk met smeedwerk	Op diverse plaatsen verticaal gescheurd(zie gevelbeeld). Corrosie op smeedwerk van tuinmuur	Tuinmuur repareren door middel van uithakken en uitslijpen complete voegwerk van de gehele tuinmuur. Rondom de scheuren de stenen uithakken en opnieuw in verband opmetselen.(niet reinigen onder hoge druk !). Ter plaatse van de scheuren telkens drie rvs ankers (wokkels) inbrengen van 1 meter lengte. Opnieuw voegen conform bestaand voegwerk. Proefvlak voegen, 1 m² ter goedkeuring directie. Smeedwerk van tuinmuur geheel vernieuwen in verzinkt staal, gespoten in kleur als bestaand.
	22	Metselwerk	Binnenblad anderhalfsteens, buitenblad halfsteens. Muren, massief 40 cm dik. Metselsteen formaat 21 x 10 x 5 cm. Waalformaat buitenblad. Gesneden voeg. Lagenmaat 6,2 cm. Negge overwegend 8,5 cm.	Bouwkundige staat van metsel – en voegwerk is goed op enkele uitzonderingen na. Geen optrekkend vocht geconstateerd boven maaiveld. Beschadigingen (zie gevelbeeld) zijn met mortel gerepareerd maar niet op kleur. Eén scheur (zie gevelbeeld) boven kozijn merk N.P7 (zie gevelbeeld).	Beschadigingen bijkleuren, methode in overleg met directie. Scheur in de gevel repareren met dezelfde methode als de tuinmuur.

33	Luifel boven hoofd entree	Hout met zinken afwerking. Dak is vzv bitumen.	Zinken koppen a.d. luifel zijn slecht(zie gevelbeeld). De bovenzijde van de koppen is rot.	Bovenzijde van de houten koppen vernieuwen. Loodslabben, zinken zetwerk, zinken uitloop, HWA en dakbedekkingen vernieuwen. Schilderwerk uitvoeren, conform afwerkstaat / bestek.
33	Hoofddak	Keramische dakpannen	Pannendak verkeerd in redelijke staat. Dakvlak strak, zakt niet door. Nok idem. Dakpannen in goede staat, geen mos of alg aangroei geen zichtbare slijtage of poreusheid in oppervlak. Enkele ontbrekende pannen; dakrand kapel (zie gevelbeeld). Nokvorst ontbreekt (zie gevelbeeld). Enkele rode pan (zie gevelbeeld).	De aannemer dient onderhoudspunten uit te voeren door middel van herstel van alle kapotte – en ontbrekende pannen, nokpannen en mogelijk eindpannen. De daarbij horende panlatten en mogelijk het rotte dakbeschot (+/-2m ²). Een en ander hoofdzakelijk uit te voeren met uitkomende pannen.

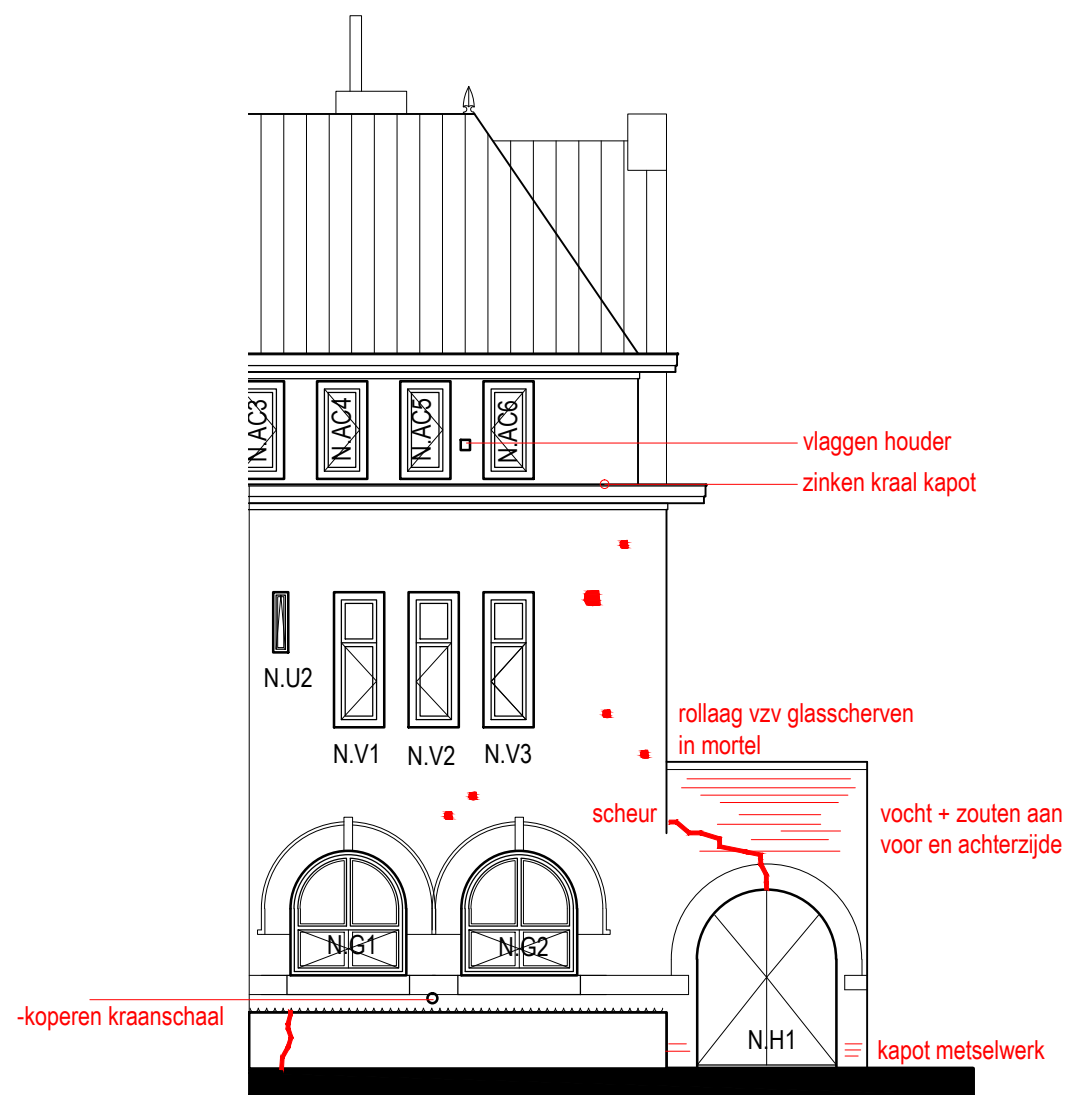
zuidoostgevel

■ beschadigd metselwerk, aangesmeerd

Zuidoost gevel	Code	Omschrijving	Materiaal	Staat	Onderhoud
	22	Metselwerk tuinmuur op de erfscheiding	Schoonwerk metselwerk met smeedwerk	Op diverse plaatsen verticaal gescheurd. Corrosie op smeedwerk van tuinmuur	Tuinmuur repareren door middel van uithakken en uitslijpen complete voegwerk van de gehele tuinmuur. Rondom de scheuren de stenen uithakken en opnieuw in verband opmetselen.(niet reinigen onder hoge druk !). Ter plaatse van de scheuren telkens drie rvs ankers (wokkels) inbrengen van 1 meter lengte. Opnieuw voegen conform bestaand voegwerk. Proefvlak voegen, 1 m² ter goedkeuring directie. Smeedwerk van tuinmuur geheel vernieuwen in verzinkt staal, gespoten in kleur als bestaand.
	22	Metselwerk	Schoonwerk metselwerk	Ter plaatse van duimen van deuren merk N.H1 is het metselwerk kapot gedrukt. Vocht boven deuren merk N.H1 door ontbreken muurafdekker. Muur is tevens gescheurd	Metselwerk plaatselijk herstellen. Glasscherven in mortel verwijderen. Muur vzw zinken afdekker. Koperen kraanschaal en vlaggenhouder verwijderen.

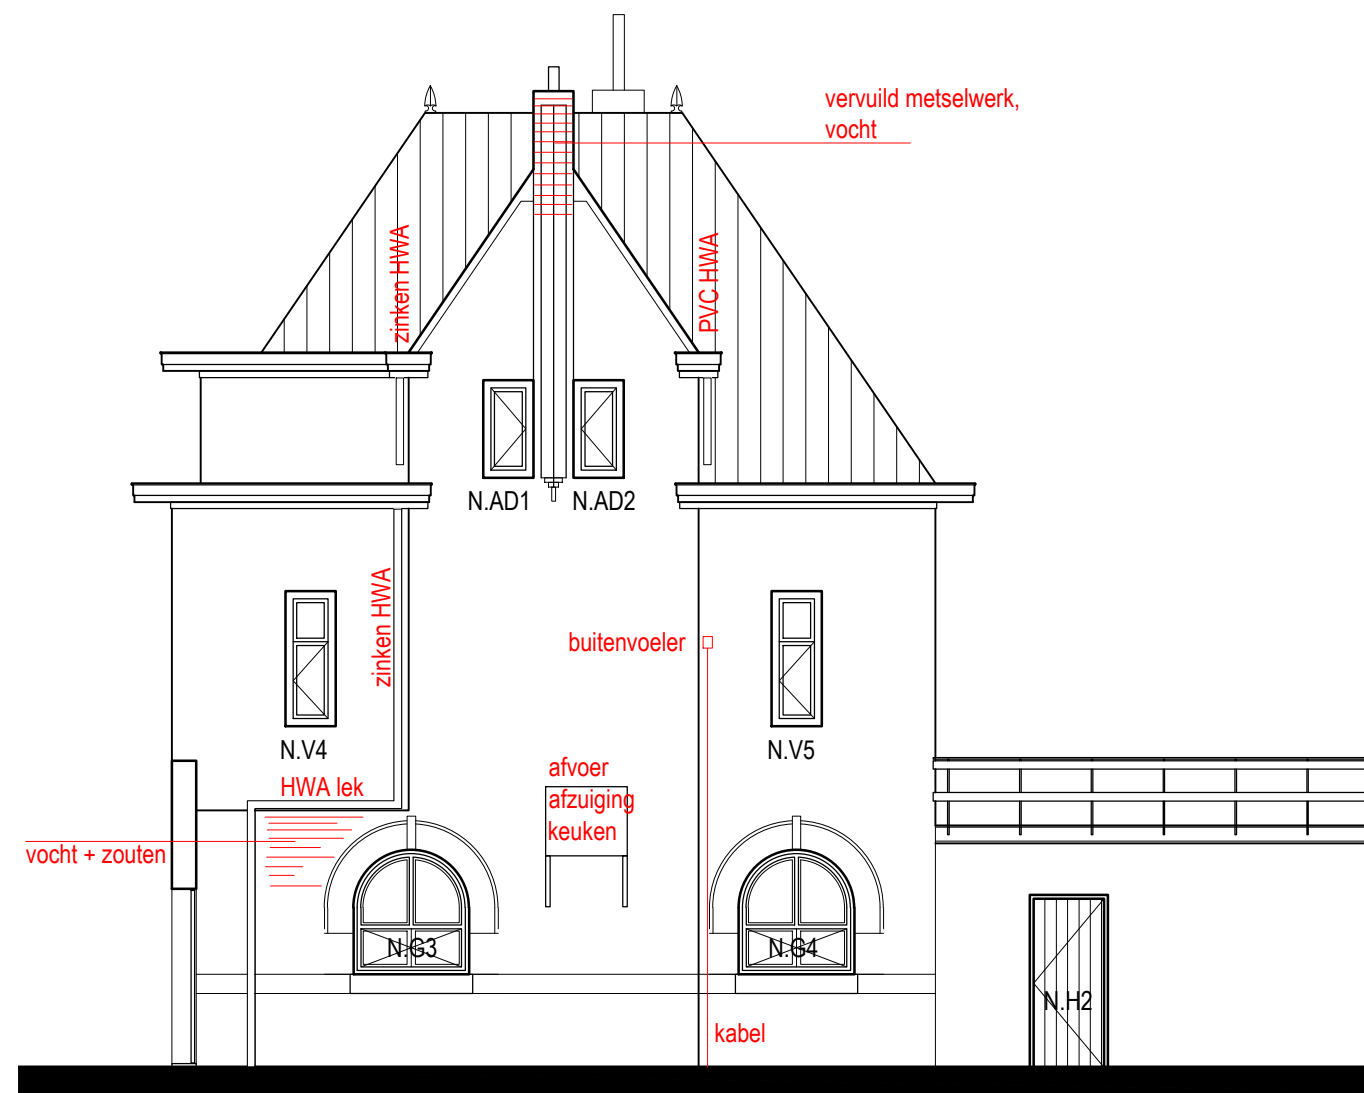
noordoostgevel

- materiaalomschrijving en staat van de gevel, zie omschrijving
- beschadigd metselwerk, aangesmeerd

Noordoost gevel	Code	Omschrijving	Materiaal	Staat	Onderhoud
	22	Metselwerk schoorsteen	Schoonmetselwerk	Hoogste rollaag van schoorsteenbeëindiging is gescheurd	Hoogste rollaag en enkele lagen daaronder van schoorsteenbeëindiging vernieuwen.
	22	Metselwerk	Schoonmetselwerk	Vochtplek door lekke HWA	Drogen en afborstelen
		Kozijnen Begane grond			
	30	kozijn merk N.G3, bovendeeel vast helderglas, onderdeel geïsoleerd schuifraam	Houten kozijn / Aluminium schuifraam	Houtwerk goed.	Alu. schuifraam verwijderen, ramen herstellen gelijk aan merk. N.A1 Ramen vzw dubbel (figuur)glas en tochtprofiel vlgs details. Schilderwerk uitvoeren, conform afwerkstaat / bestek.
	30	kozijn merk N.G4, bovendeeel vast enkel figuurglas, onderdeel stolpramen met enkel figuurglas	Hout	Houtwerk goed. Stolpramen kunnen niet meer open	Ramen vzw dubbel (figuur)glas en tochtprofiel vlgs details. Schilderwerk uitvoeren, conform afwerkstaat / bestek.

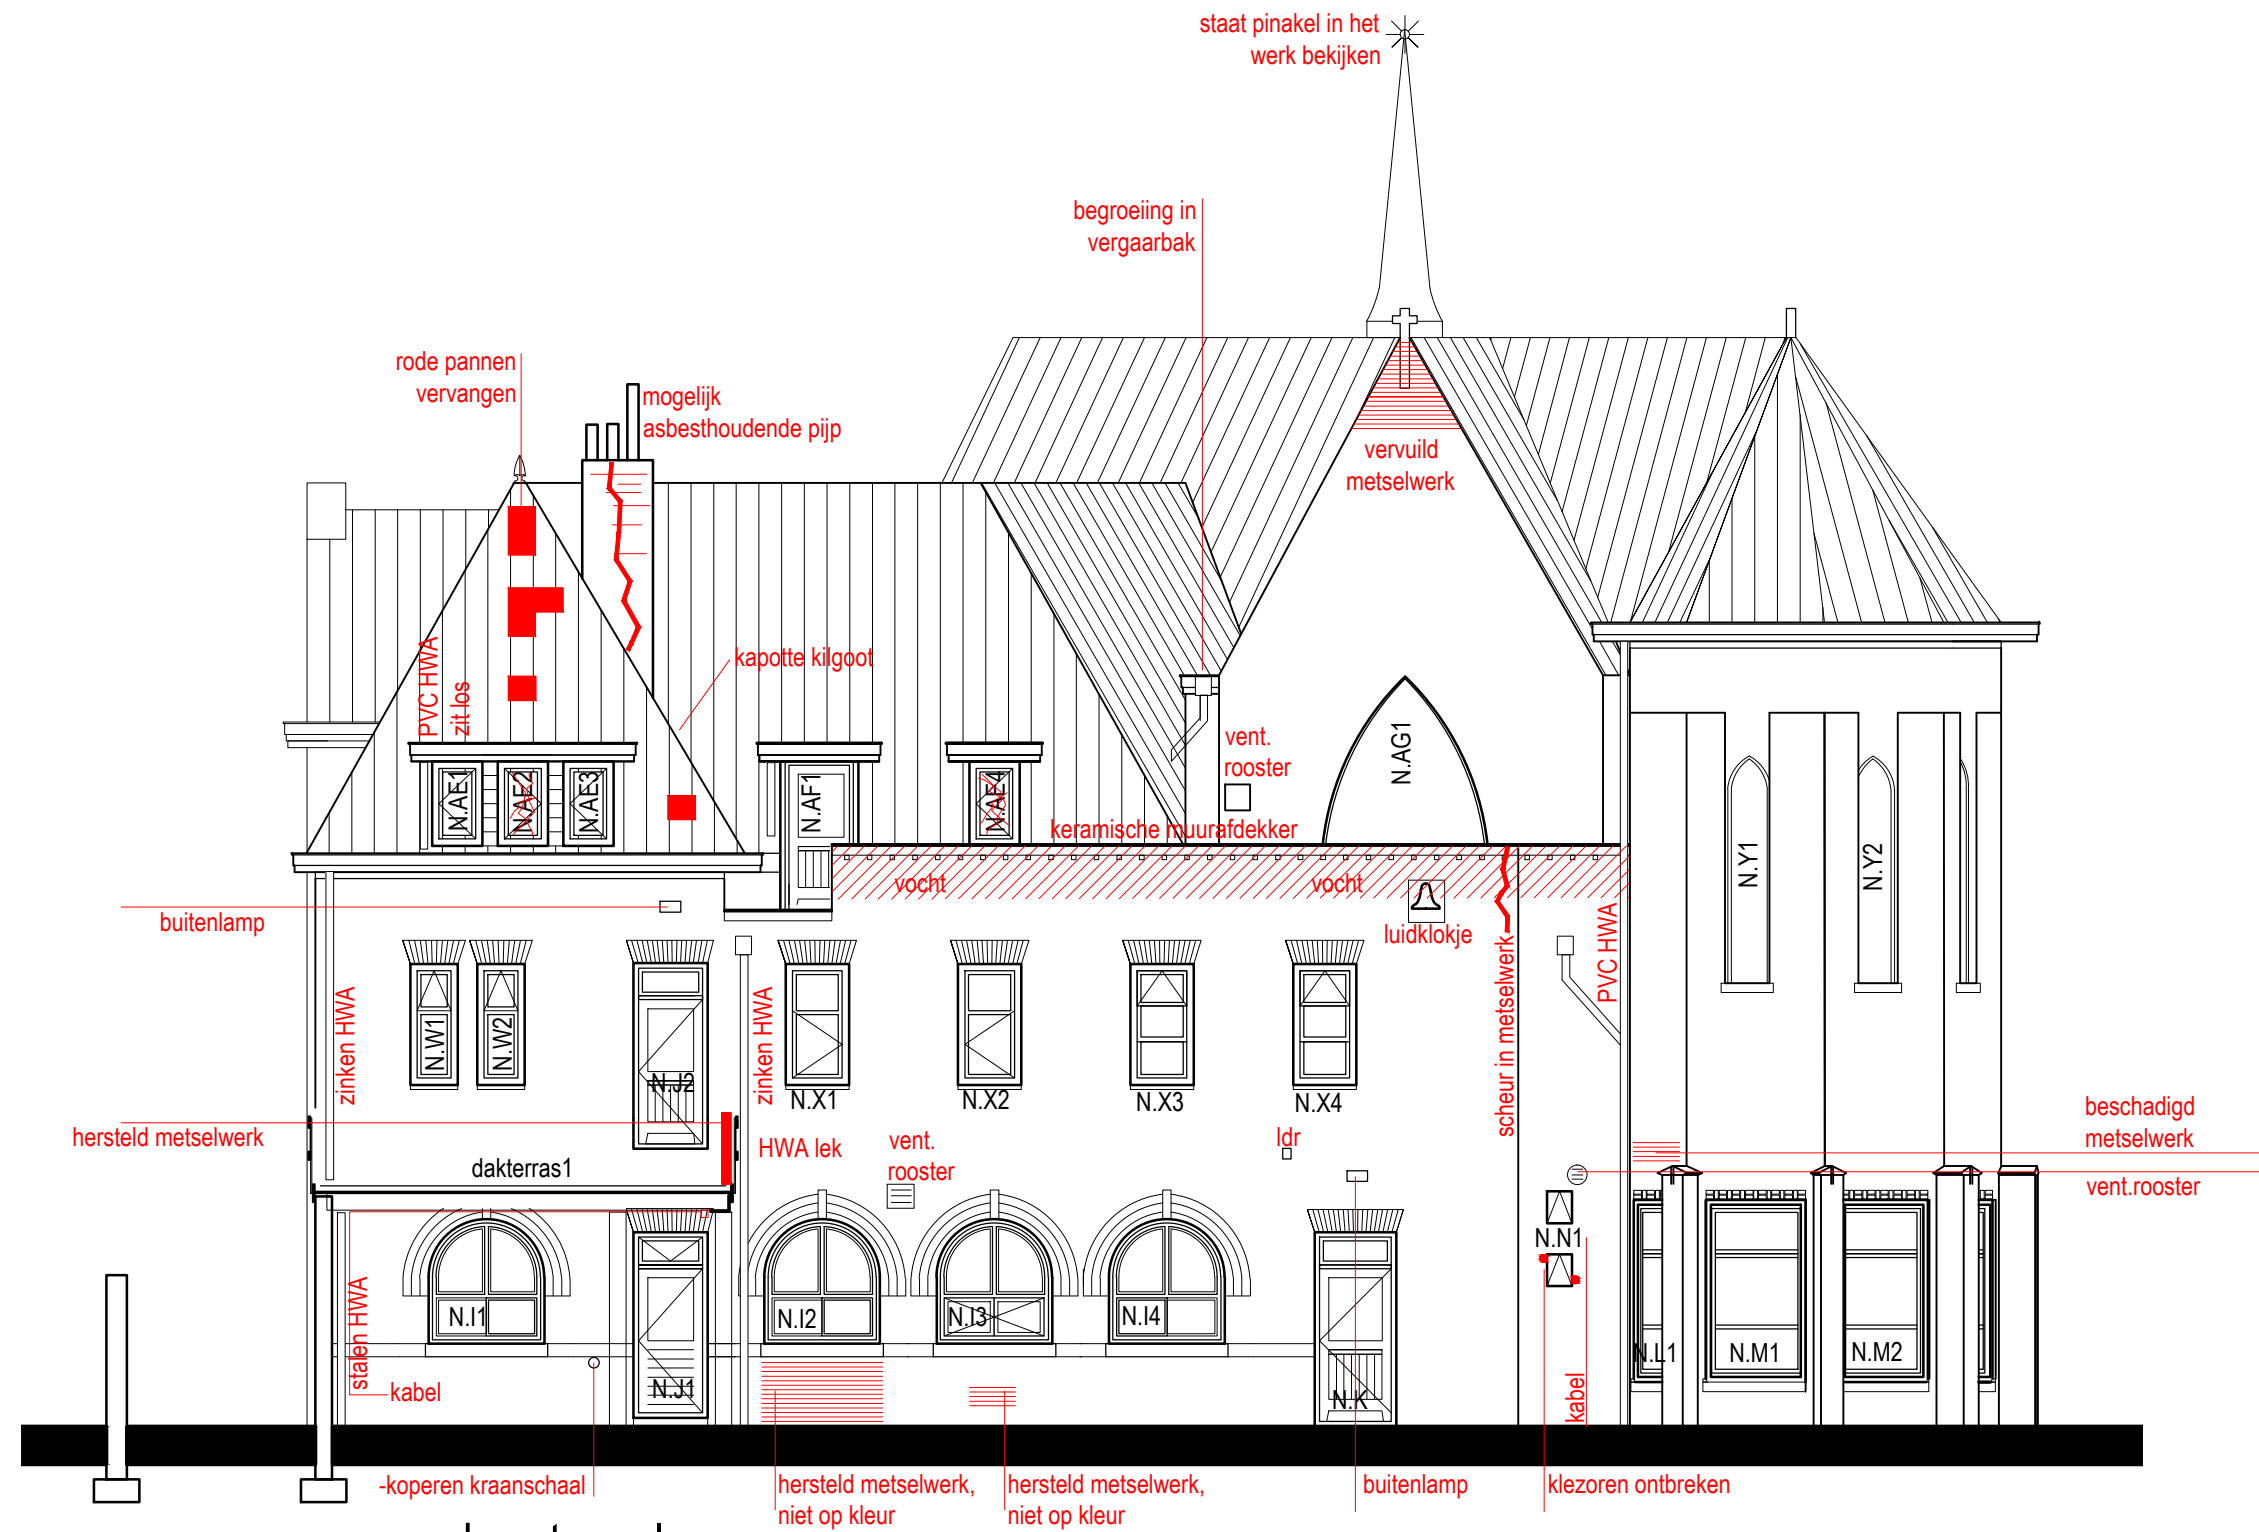
noordwestgevel

■ beschadigd metselwerk, aangesmeerd

Noordwest gevel	Code	Omschrijving	Materiaal	Staat	Onderhoud
	22	Metselwerk schoorsteen	Schoonmetselwerk	Grote schoorsteen op dakvlak met pannen is verticaal gescheurd. Bovenste lagen en rollaag slecht. Eén van de pijpen op de schoorsteen bestaat vermoedelijk uit asbesthoudend cement.	Schoorsteen opnieuw op metselen. Loden loketten vernieuwen incl verholten goten rondom.
	22	Metselwerk	Binnenblad anderhalfsteens, buitenblad halfsteens. Muren, massief 40 cm dik. Metselsteen formaat 21 x 10 x 5 cm. Waalformaat buitenblad. Gesneden voeg. Lagenmaat 6,2 cm. Negge overwegend 8,5 cm.	Bouwkundige staat van metsel – en voegwerk is goed op enkele uitzonderingen na. Geen optrekkend vocht geconstateerd boven maaiveld. Eén scheur (zie gevelbeeld). Hersteld metselwerk, niet op kleur(zie gevelbeeld). Ontbrekende klezoren en bouwsporen (zie gevelbeeld). Vocht in borstwering.	Scheur in de gevel repareren met dezelfde methode als de tuinmuur. Hersteld metselwerk op kleur brengen. Ventilatioeroosters (zie gevelbeeld) verwijderen. Gebreken herstellen.

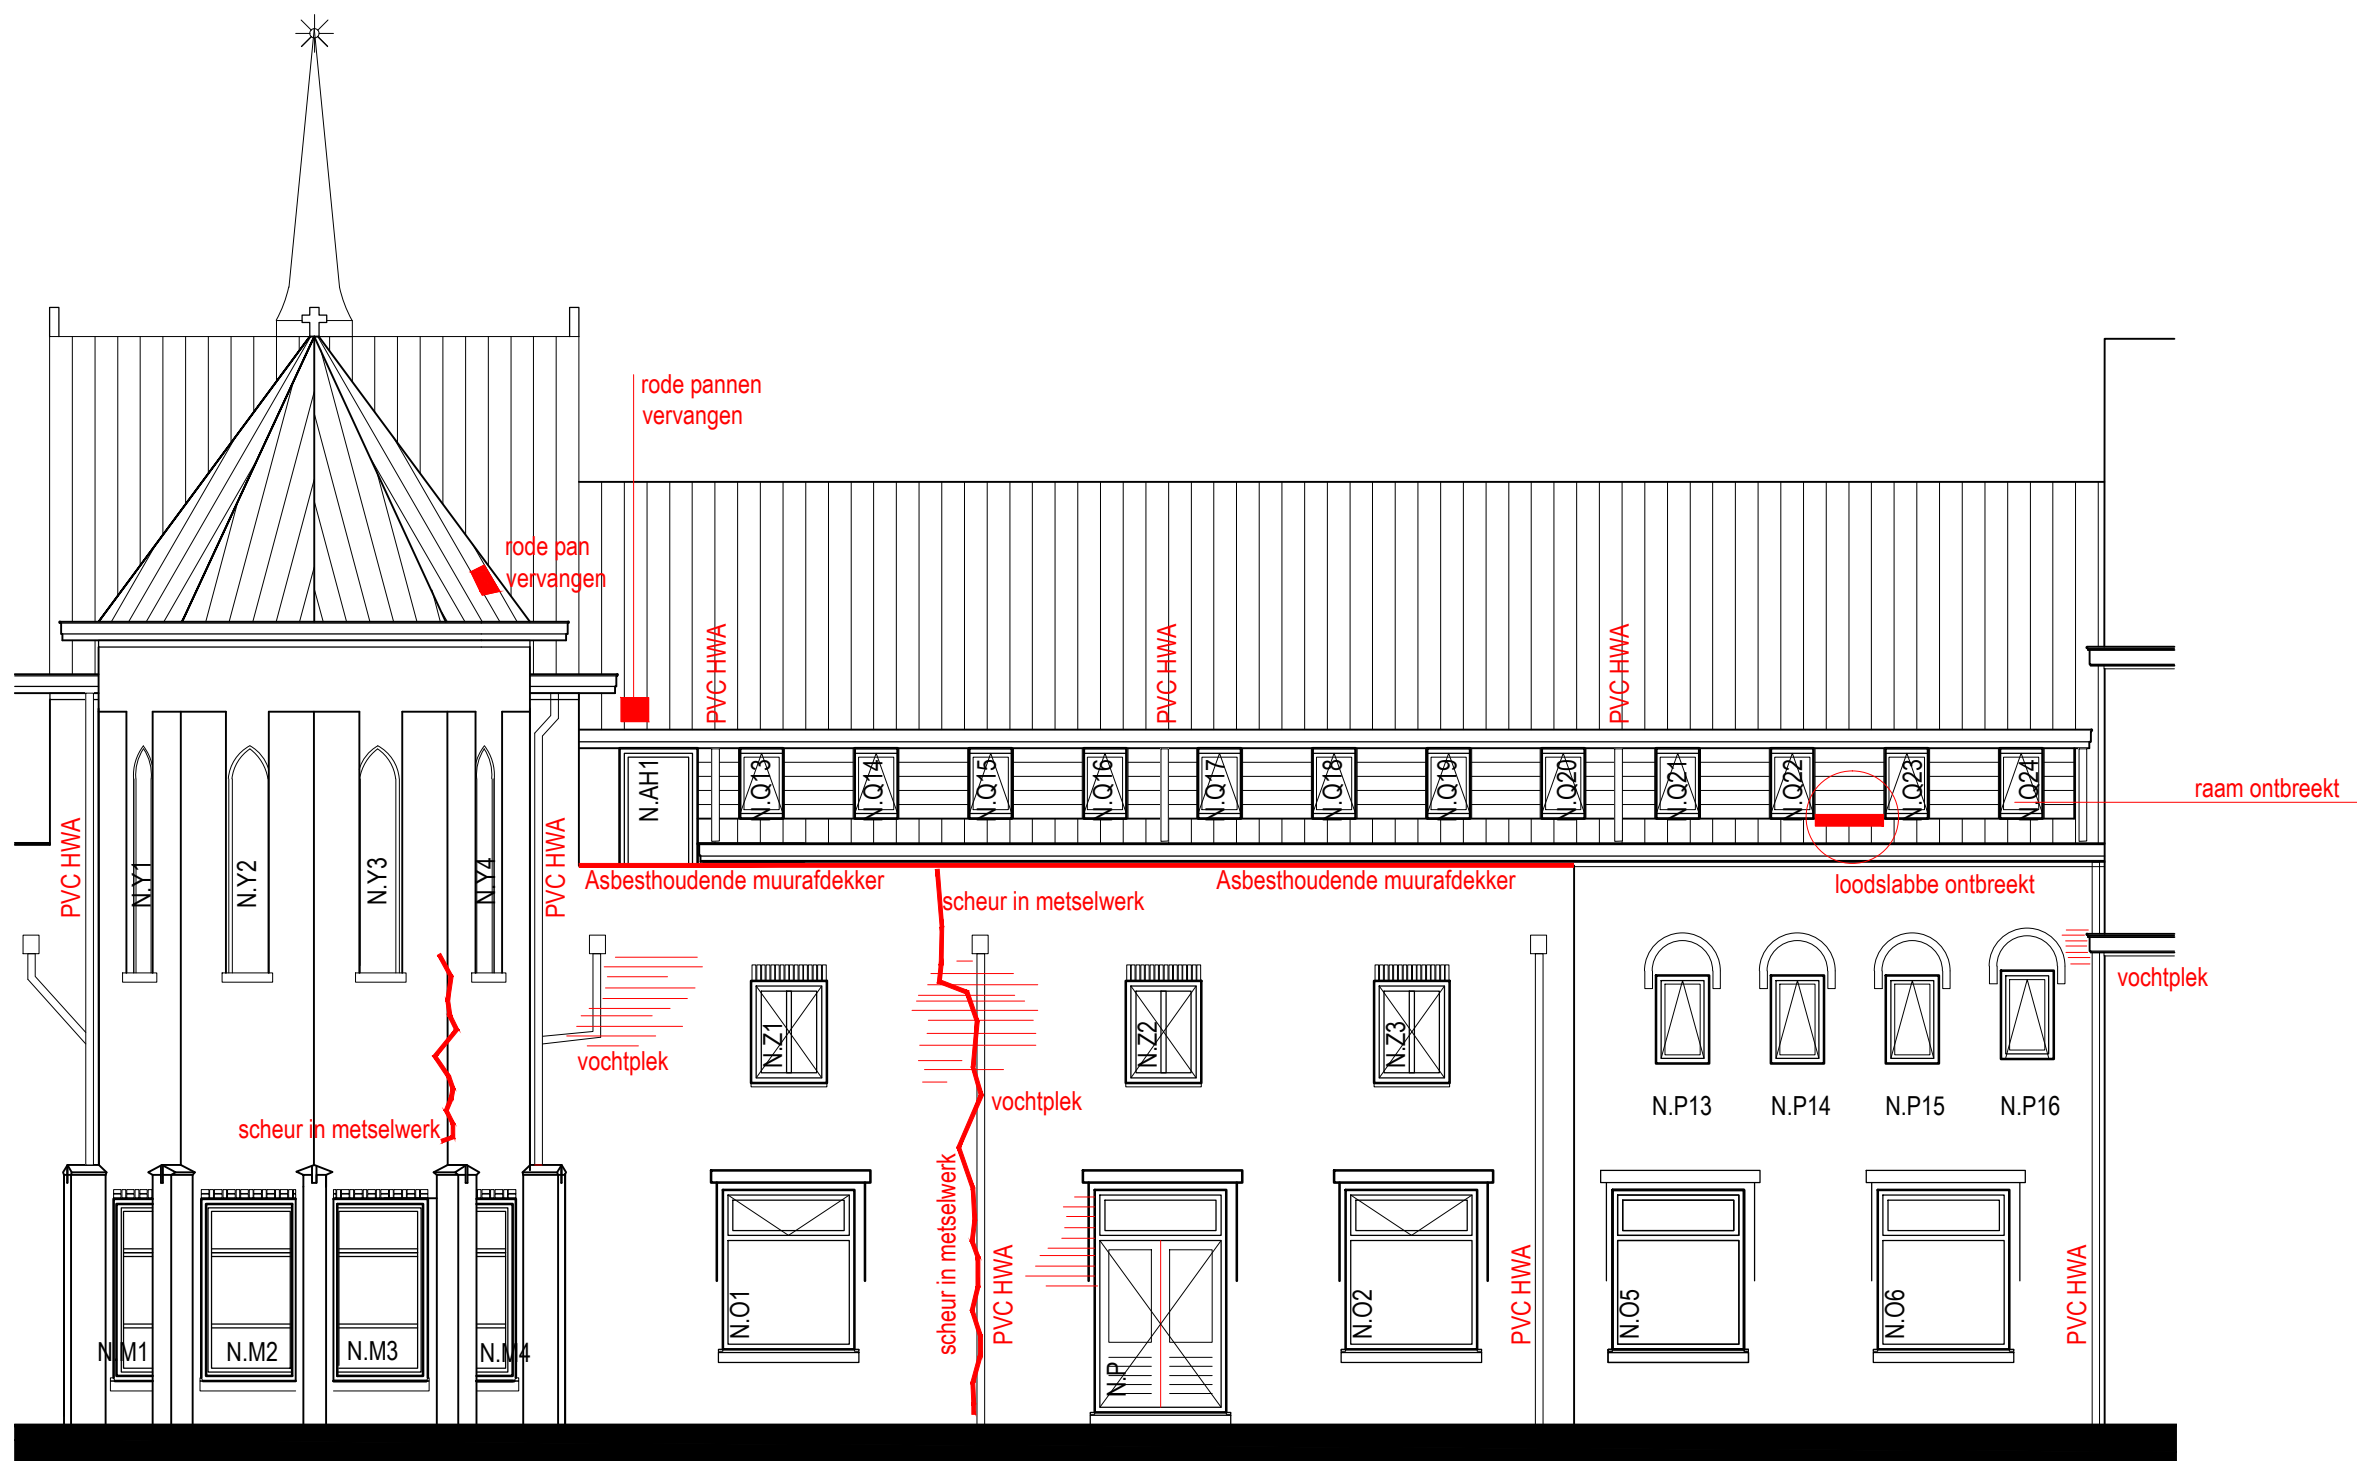
west-langsgewel

materiaalomschrijving en staat van de gevel, zie omschrijving
 ■ beschadigd metselwerk, aangesmeerd

West gevel	Code	Omschrijving	Materiaal	Staat	Onderhoud
	22	Metselwerk	Bij de uitbreiding aan de tuinzijde is de wandopbouw: binnenblad halfsteens en buitenblad halfsteens. Spouwmuur van 27 cm dik	Verticale scheurvorming in buitenblad absis ter plaatse van eerste verdieping. Verticale scheur in borstwering, zowel in binnen als buitenblad, maar niet op dezelfde plaats. Spouwventilatie door de hoge bestrating bijna dicht. Vochtplekken door kapotte hemelwaterafvoeren	Oorzaak van de scheur in de absis onderzoeken, ook aan de binnenzijde is de absis horizontaal gescheurd onder de boogramen. Scheur in de gevel repareren met dezelfde methode als de tuinmuur.
		Kozijnen begane grond			
	30	kozijn merk N.M1 t/m N.M4, kozijn met schuifraam	Hout	Houtwerk goed, hang en sluitwerk slecht.	Hang en sluitwerk vervangen vlgs bestek. Ramen vzv dubbel glas en tochtprofiel vlgs details. Schuiframen gangbaar maken. Schilderwerk uitvoeren, conform afwerkstaat / bestek.

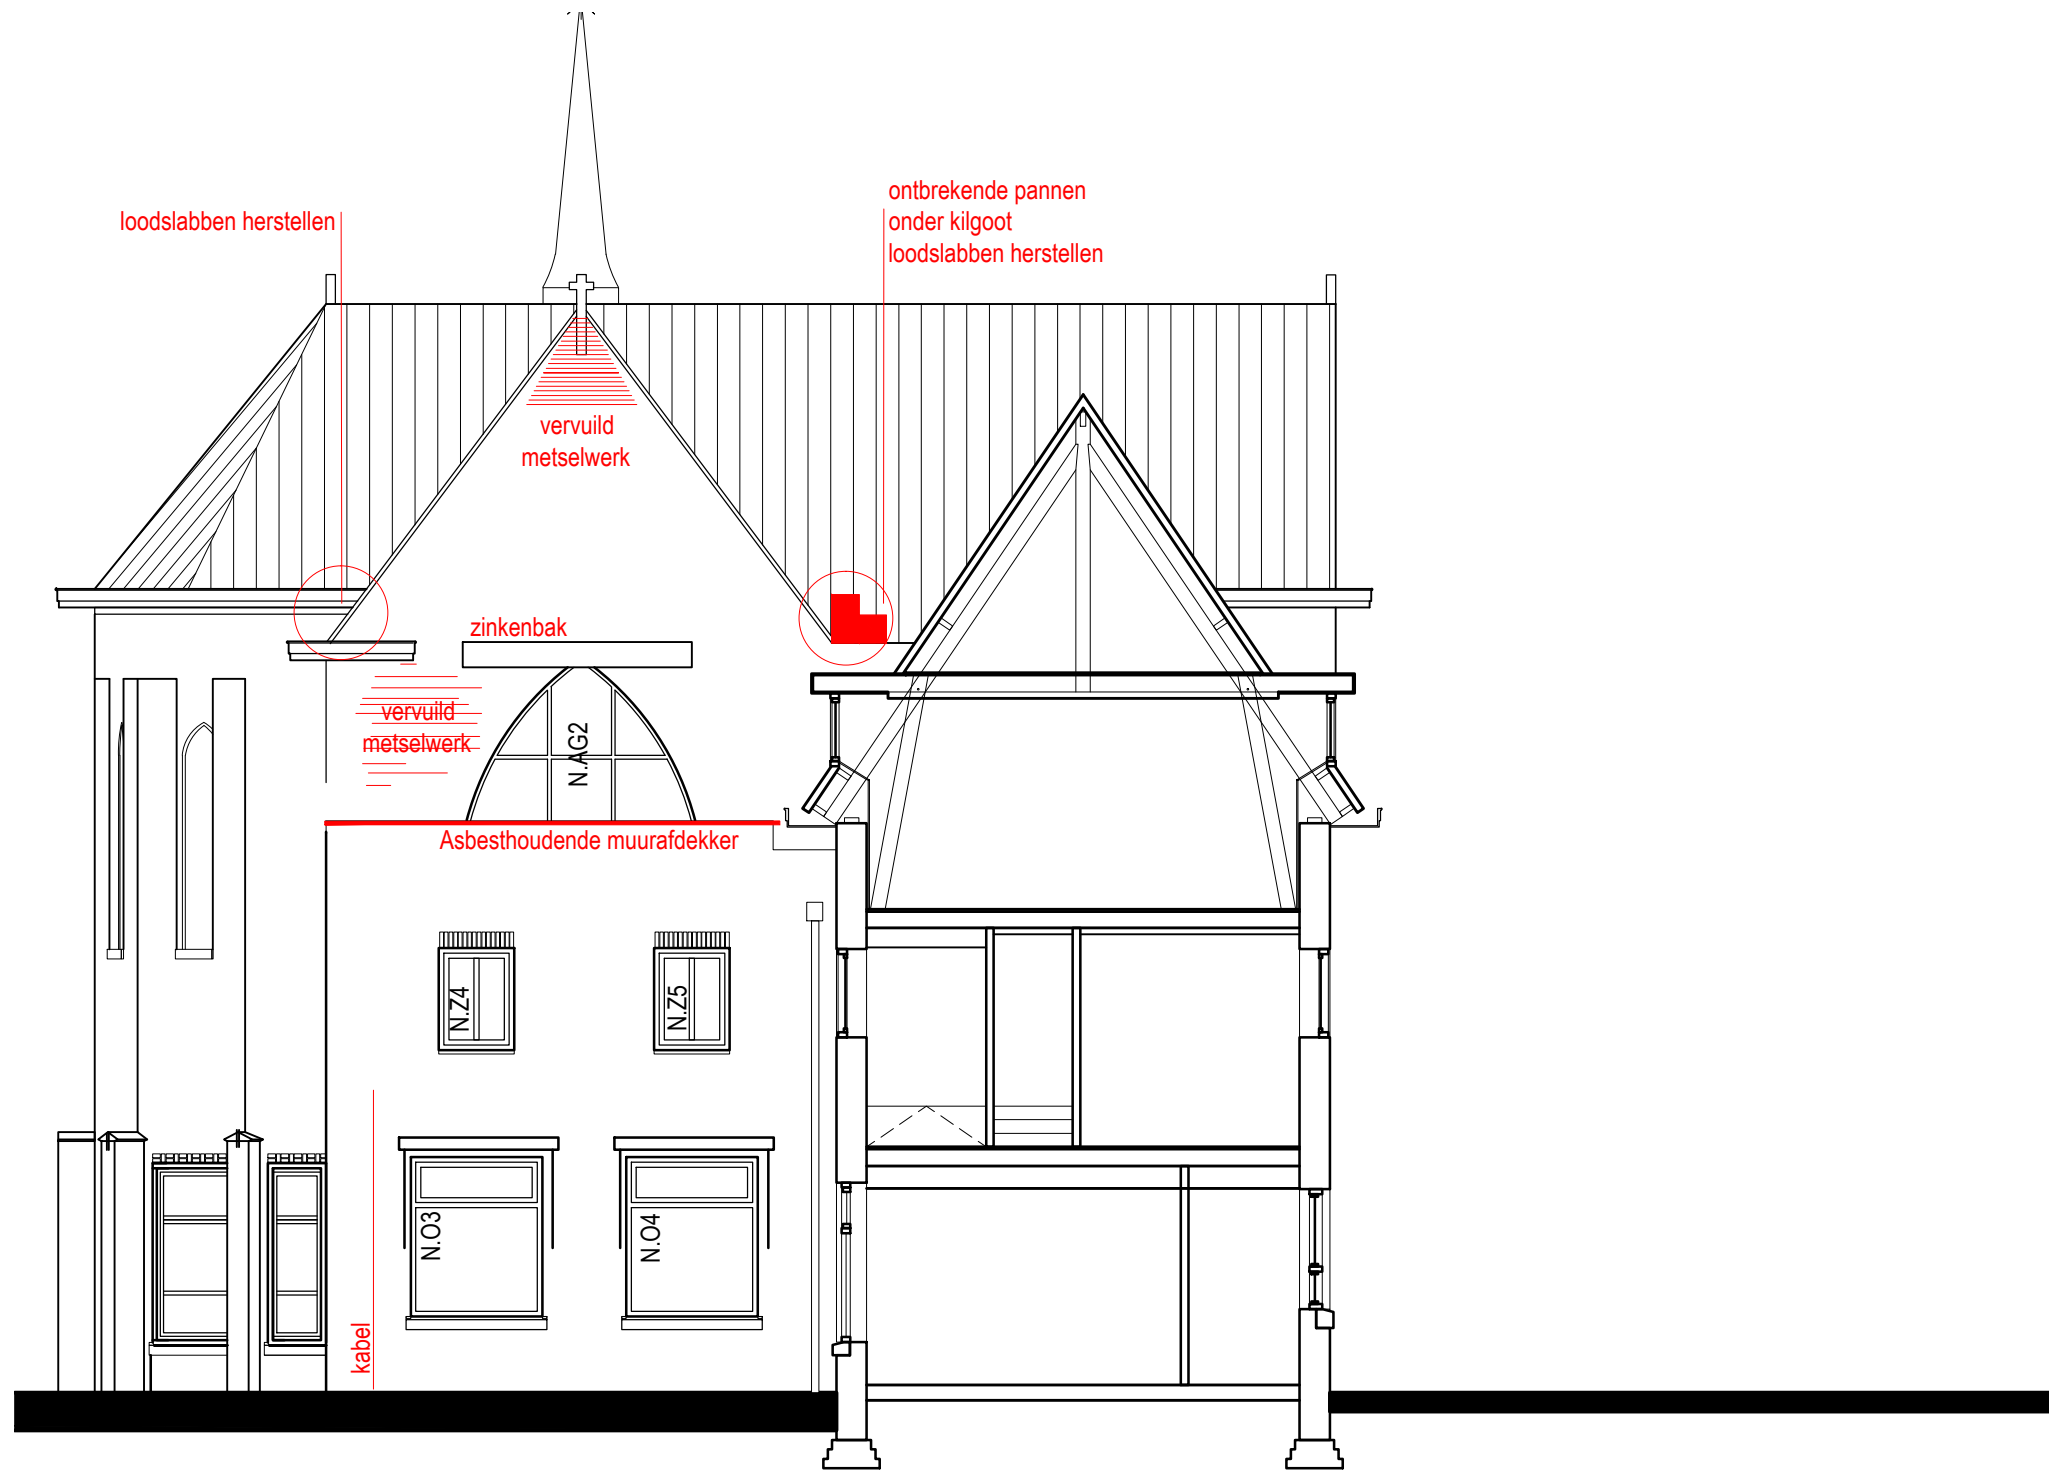
Zuidgevel

- materiaalomschrijving en staat van de gevel, zie omschrijving
- beschadigd metselwerk, aangesmeerd

Zuid gevel	Code	Omschrijving	Materiaal	Staat	Onderhoud
	22	Metselwerk	Bij de uitbreiding aan de tuinzijde is de wandopbouw: binnenblad halfsteens en buitenblad halfsteens. Spouwmuur van 27 cm dik	Spouwventilatie door de hoge bestrating bijna dicht. Vochtplekken door kapotte hemelwaterafvoeren	Zinkenbak boven merk N.AG2 verwijderen.
		Kozijnen begane grond			
	30	kozijn merk N.O3 t/m N.O4, kozijn met klepraam vzv enkel helder glas	Hout	Houtwerk goed, hang en sluitwerk redelijk.	Kozijnen worden gesloopt
		Kozijnen 1e verdieping			
	30	kozijn merk N.Z4 t/m 5, kozijn met stolpraam	Hout	Kozijnhout goed, ramen en hang en sluitwerk slecht.	Kozijnen worden gesloopt
		Kozijnen 2e verdieping			
	30	Kozijn merk N.AG2, zie noordwestgevel
